ANALISE DA COSTRUÇÃO DO AÇUDE TAQUARA

ABSTRACT

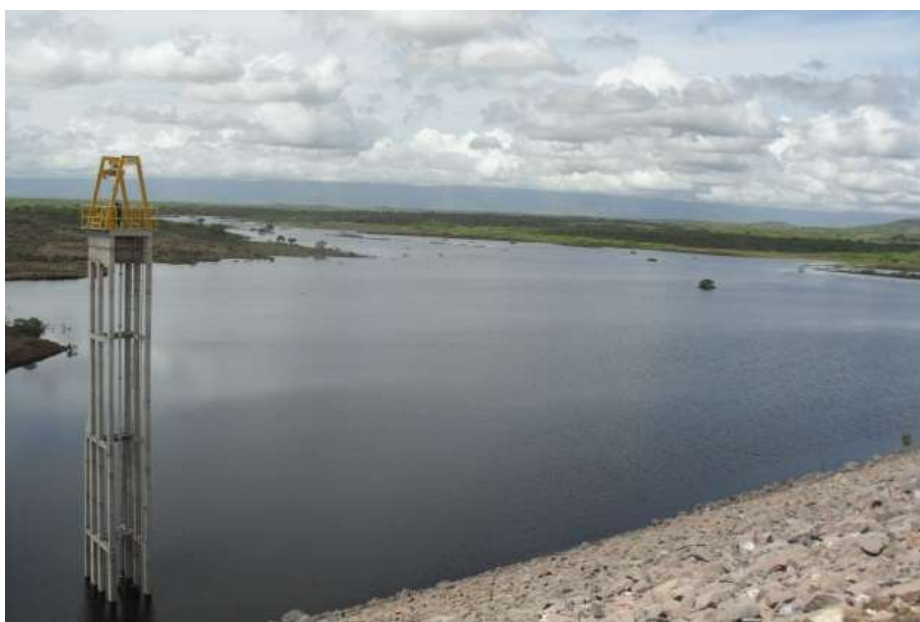
Esse projeto trouxe benefícios para a população das cidades localizadas as margens do Rio Jaibaras, não apenas pela água em abundância, mas também essa barragem viabilizou o desenvolvimento da agricultura irrigada e de projetos de piscicultura. A figura a seguir mostra o açude começando a receber contribuições das águas pluviais no início do período chuvoso na região cearense.

Figura 1 – Barragem Taquara. Fonte: Própria.

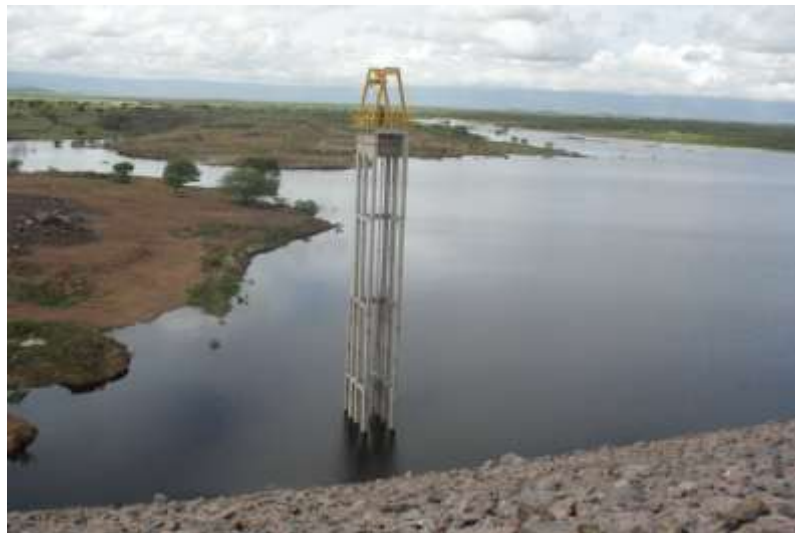
Para o caso particular da Barragem Taquara uma alternativa para evitar problemas decorrentes de um eventual transbordamento foi à instalação de torres, conforme a figura 3, responsáveis por regularizar o nível de água represado no perímetro da barragem, assim esse mecanismo protege a parede da barragem evitando que a água represada possa ultrapassar a cota limite de armazenamento e venha comprometer a parede da barragem.

Figura 3 – Torres para regularização das águas. Fonte: Própria.

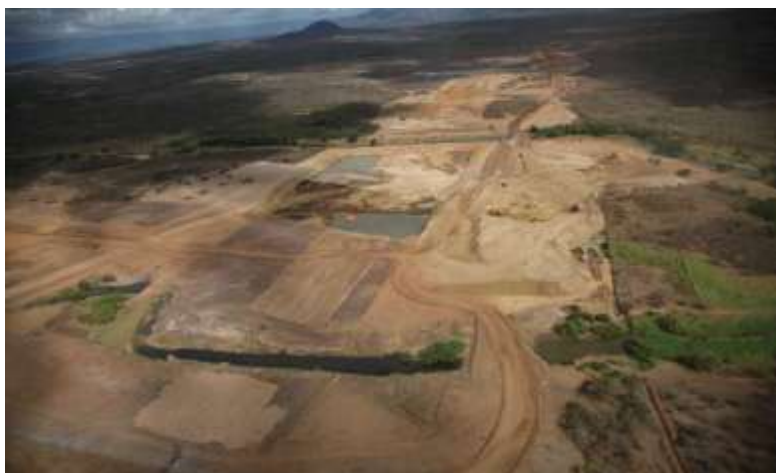
Na bacia, os trabalhos de topografia constaram de levantamentos topográficos no eixo barrável, do vertedouro, das jazidas de materiais naturais de construção e da infraestrutura da bacia hidráulica e de três selas topográficas existentes na região do eixo onde foram implantados os diques de fechamento. Enquanto os estudos aerofotogramétricos, figura 4, foram responsáveis por reconstruir a região por meio de imagens conforme a seguir, da área da bacia hidráulica da barragem do Taquara até 136.000 m.

Figura 4 – Vista aérea do Taquara. Fonte: DNOCS.

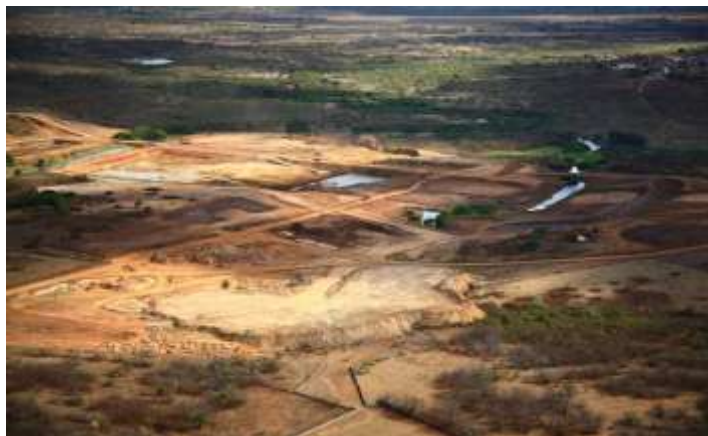
No entorno da barragem as cotas atingem níveis superiores a 200 m, isso resulta numa maior dissecação de relevo, figura 5, existem pontos onde há o predomínio de lombadas, morros e esporões, nas outras áreas surgem rampas degradadas, que constituem patamares de acesso para os níveis elevados dos maciços residuais ou dos planaltos sedimentares esses espaços marcam uma transição entre os planaltos e terras baixas.

Figura 5 – Característica do Relevo da Barragem Taquara Fonte: DNOCS.

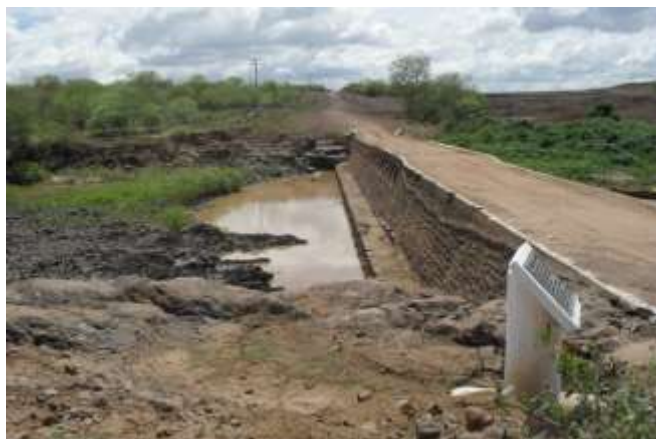
Dentre algumas dos itens observados durante a visita ao Taquara uma problema em potencial que chamou bastante atenção foi com relação a passagem molhada, figura 6, essa estrutura foi construída sobre uma base concretada, sendo que os taludes são constituídos de pedras argamassadas, essa estrutura possui menos de 2 m de profundidade e largura em torno de 4,5 m, ficou constatado nela que essa estrutura é frágil e provavelmente durante a época de sangrias á água poderá superar a cota da altura emergindo a passagem molhada danificando-a.

Figura 6– Condições da passagem molhada do Taquara. Fonte: Própria.

Nesse açude ficou constatado um problema que poderá prejudicar futuramente a qualidade das águas, o fato de a mata onde a barragem foi construída não ter sido desmatada isso poderá eutrofizar a água represada. Também percebe-se que quando houver um inverno regular, que leve o açude a sangrar, a passagem molhada que dar acesso ao distrito de Arariús, ficara logo submersa, isolando o distrito de Arariús. Também percebeu-se na tomada d'água da barragem pode ser instalada uma Pequena Central Hidrelétrica - PCH, para gerar energia a regiões próximas.

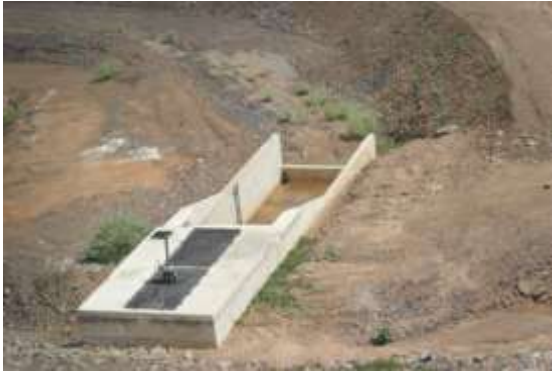
Figura 7 – Tomada d'água. Fonte: Própria.

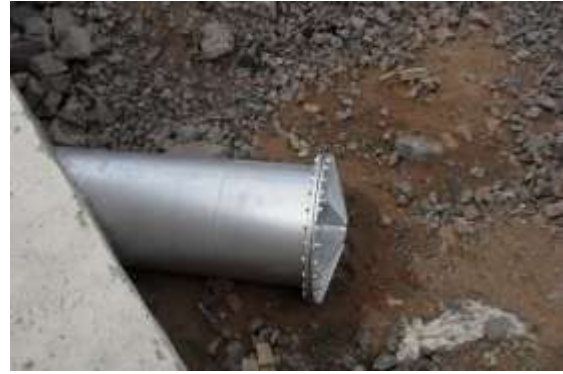
Figura 8 – Detalhe da tubulação. Fonte: Própria.

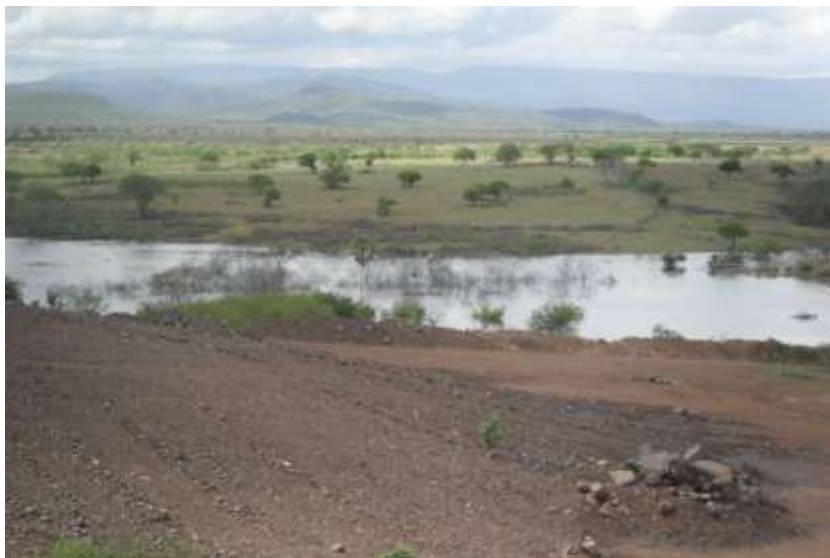
Logo nas primeiras visitas, na fase de construção da Barragem Taquara, ficou constatado que havia uma extensa vegetação inserida no perímetro do corpo hídrico, figura 9, essa vegetação deveria ser totalmente desmatada, no entanto após o término do empreendimento o desmatamento dessa área foi ignorado devido a fatores econômicos e também pelo fato do perímetro ser muito extenso, portanto esse processo levaria algum tempo para ser concluído, além desses fatores citados cabe lembrar que as obras foram concluídas em datas próximas as quadras chuvosas no período de 2010 a 2011.

Figura 9 – Vegetação dentro do perímetro da Barragem. Fonte: Própria.

Nos resultados observados em outros corpos hídricos da região, o Açude Forquilha, mostram que há uma relação direta entre o volume de água armazenado e a sua qualidade, assim nos períodos de cheia da barragem, provavelmente o efeito da eutrofização será menor, contudo, em épocas de estiagem, quando o volume de água armazenado se torna menor a qualidade das águas da Barragem Taquara poderá ser afetada, atribuindo a essa um odor e um aspecto característico das águas eutrofizadas.
