AVALIAÇÃO DOS IMPACTOS NA BARRAGEM DO RIACHO JARDIM, EM ARACATU-BA, OCASIONADOS PELO PROCESSO DE RETIRADA DAS MACRÓFITAS.

O objetivo desse estudo é verificar as possíveis alterações na qualidade físico-química e biológica deste corpo hídrico e o comprometimento do abastecimento da população, caso venha a ser realizada a remoção mecânica total das macrófitas (plantas aquáticas) que até então tomam 79% do espelho d'água.

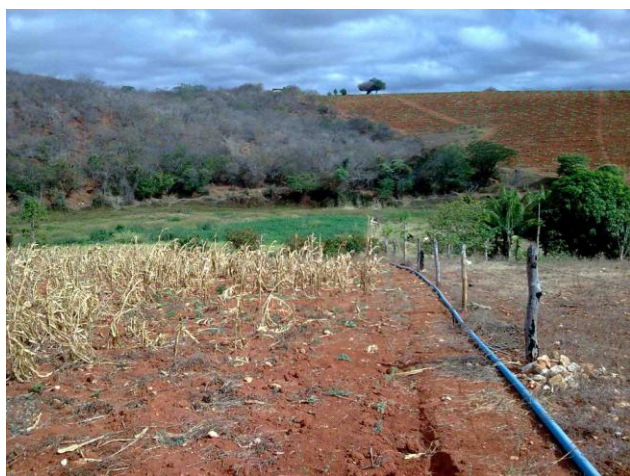
Figura 01: Fazenda Jacaré. Extremidade da barragem onde se iniciou os estudos.

Zona 01 (Extremidade anterior ao Piloto): Parte deste local está tomada por macrófitas e a outra apresenta clareiras, justamente onde houve queima de taboas e os baceiros afundaram em grande extensão (fig.01, 02, 03). Coordenadas: S 14° 27,3' 1,0"/ W 41° 30,5' 1,3".

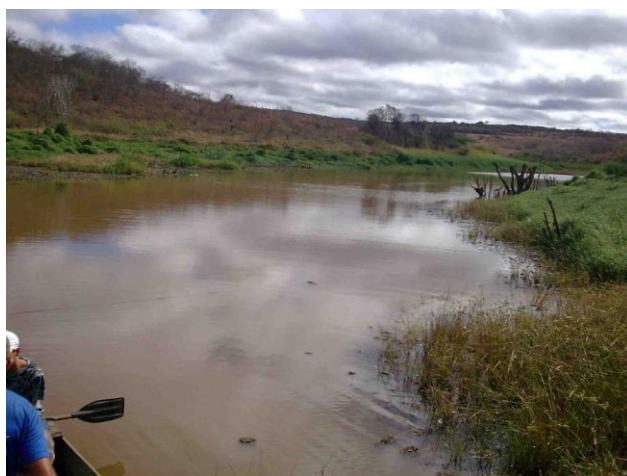
Figura 02: Área da primeira coleta na Z1. É possível observar a coloração vermelho-terra apresentada pela água.

No período anterior à limpeza da área piloto, foi verificado um fenômeno onde a água de toda a barragem se apresentou com coloração vermelho-terra. A comunidade acreditava que teria sido o resultado de bombas utilizadas por pescadores. Mas não foram encontrados vestígios desse tipo de procedimento, ou pessoas que pudessem confirmar este fato. Essa coloração perdurou em torno de 25 dias. Quando a limpeza foi realizada o fenômeno já havia desaparecido, mas tornou a comparação com as informações posteriores complicadas, tendo em vista que foi um momento atípico. Conforme informações de moradores do entorno, nunca havia acontecido, isto aconteceu depois que os baceiros começaram a afundar.

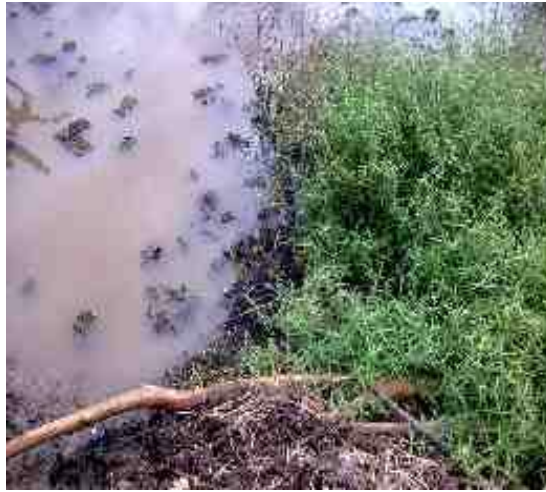
Figura 03: Borda da barragem mostrando a coloração da água vermelho-terra, na primeira coleta, diferente da coloração normal, cuja limpidez é descrita por moradores.

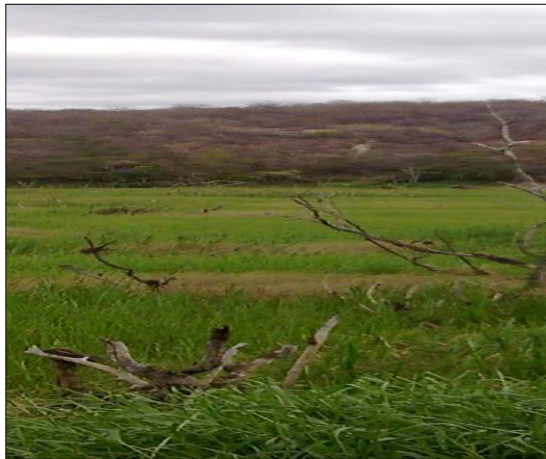
Zona 02 (Piloto): Local coberto por macrófitas, selecionado como área experimental para limpeza da barragem (figura 04). Coordenadas: S 14° 27' 31"/ W 41° 31' 17,3".

Figura 04: Área coberta por macrófitas sobrenadantes.

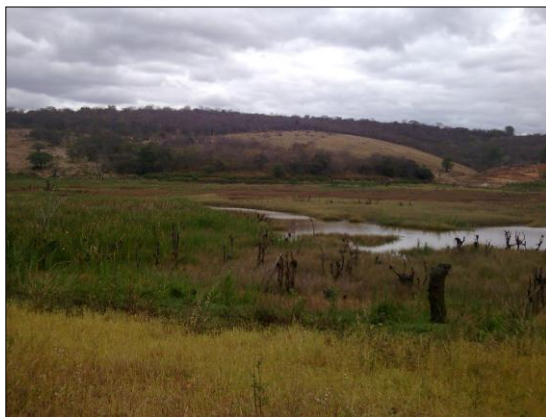
Figura 05: Área posterior ao piloto.

Zona 03 (Área estagnada posterior ao Piloto): Local coberto por macrófitas e de grande profundidade (fig. 05). Coordenadas: S 14° 27' 35,2"/ W 41° 31' 19,5".

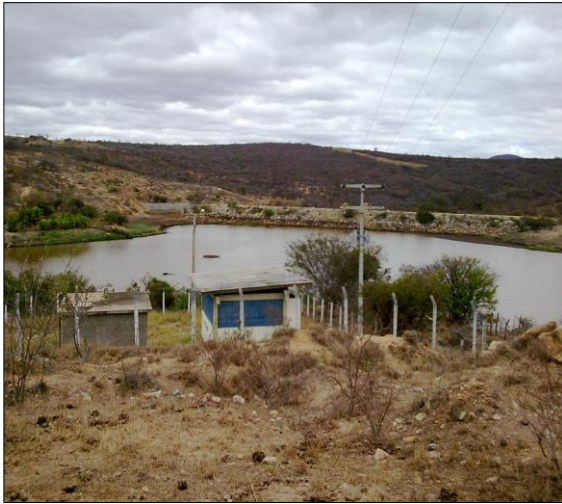
Zona 04 (Captação): Local onde a água é captada através de recalque para a Estação de Tratamento de Água – ETA (fig. 06 e 07). Coordenadas: S 14° 26' 55,2"/ W 41° 31'41,6".

Figura 6: Área da casa de bombas da captação de Aracatu.

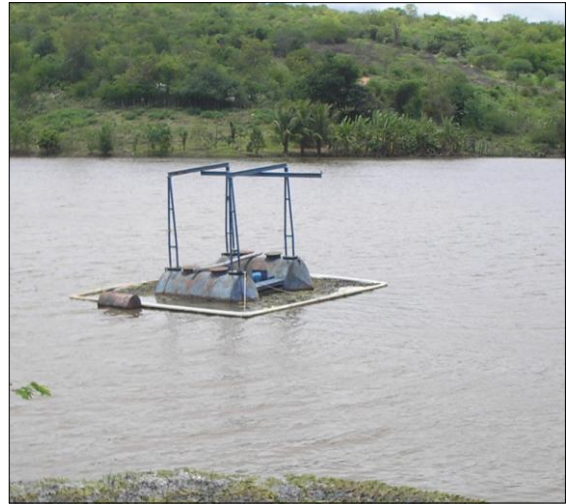
Figura 7: Captação de Aracatu.

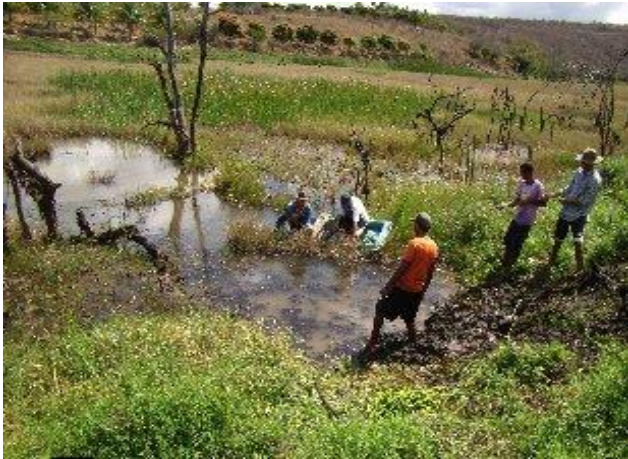
Figura 08: Barco puxado até a margem, com tufos de macrófitas.

Para remover os tufos de macrófitas, dois homens, em um barco, cortaram o baceiro que eram puxados com cordas por operadores localizados na margem. Depois foram arrastados para fora com as mãos.

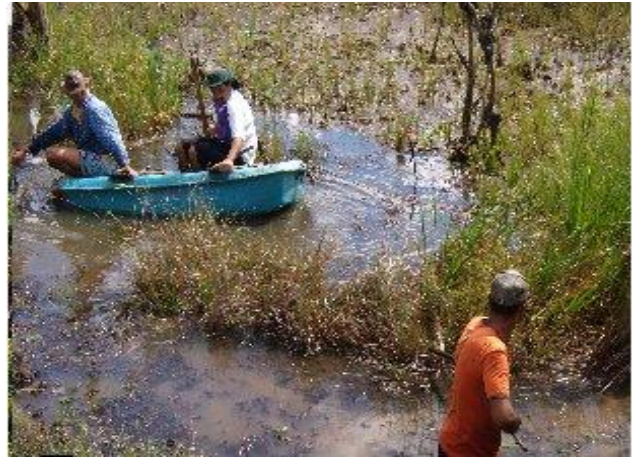
Figura 09: Baceiro sendo puxado com uma vara até a margem

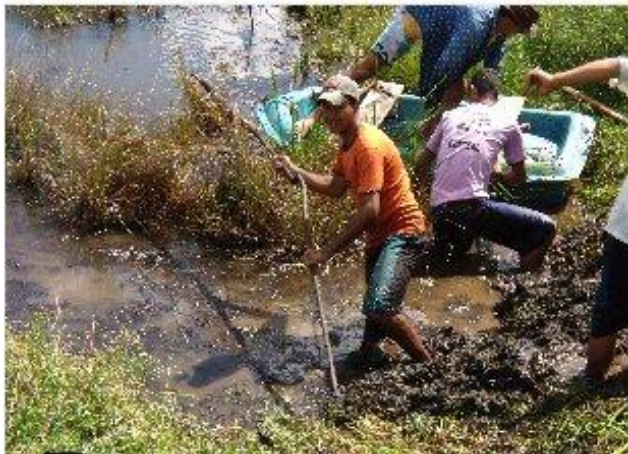
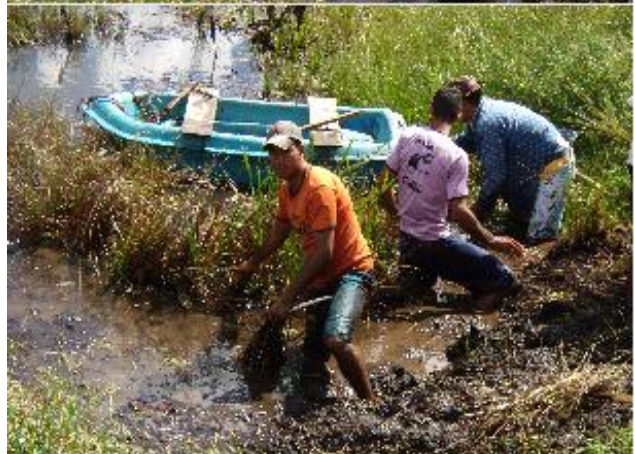
Figura 10: Tufos removidos com as mãos até a margem.

Figura 11: Tufos removidos com as mãos até a margem.

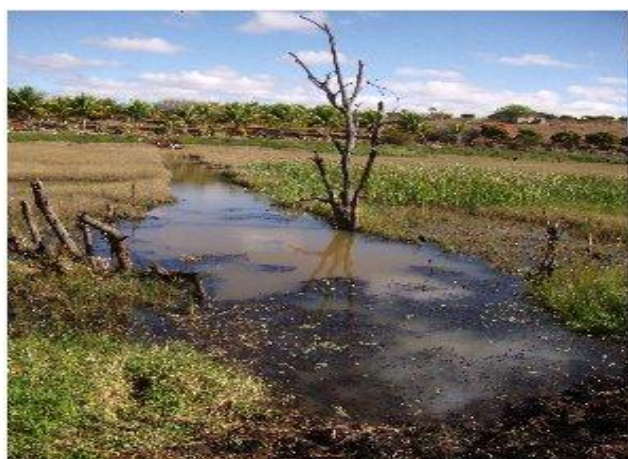
Figura 12: Primeira trilha aberta

A limpeza da área piloto da barragem foi realizada por oito homens num período de 14 dias. O equipamento utilizado foi barco, foice e corda. Em princípio, iniciou-se a remoção da vegetação de borda e em seguida abriu-se uma clareira que atravessou até a outra margem. Após esta etapa foi feita outra trilha paralela, delimitando a área onde a vegetação seria removida.

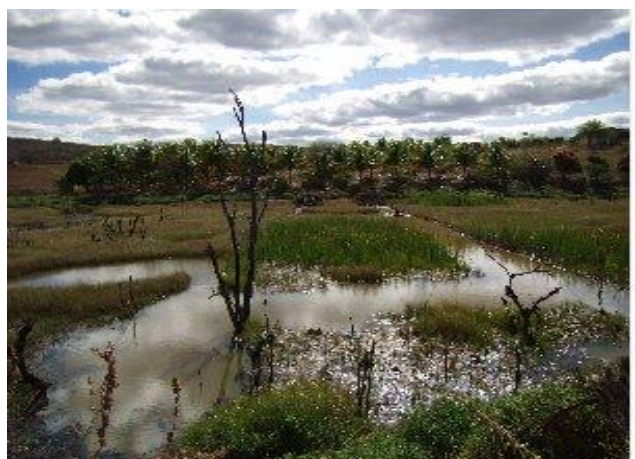
Figura 13: Segunda trilha aberta, delimitando a área da limpeza, sendo possível observar, à esquerda, o afundamento dos baceiros.

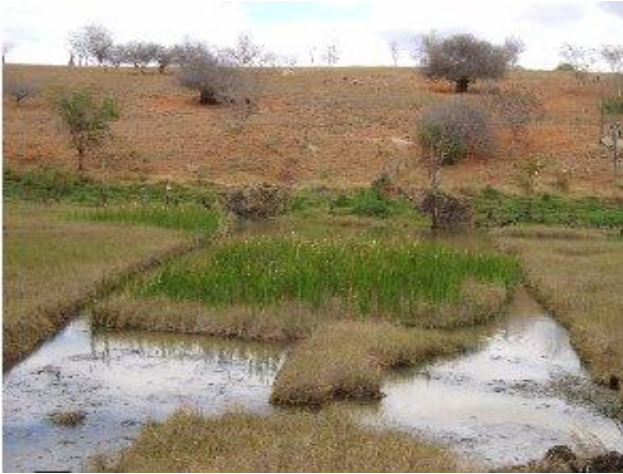
Figura 14: Baceiros restantes, com predominância de *Oxycarium sp.* e *Typha sp.*

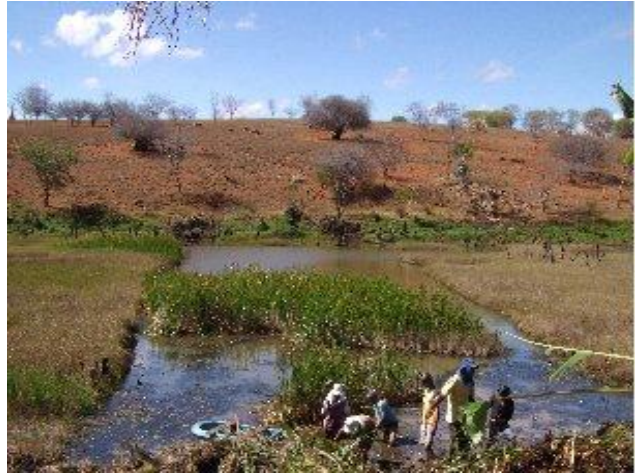
Figura 15: Baceiros restantes, com predominância de *Oxycarium sp.* e *Typha sp.*

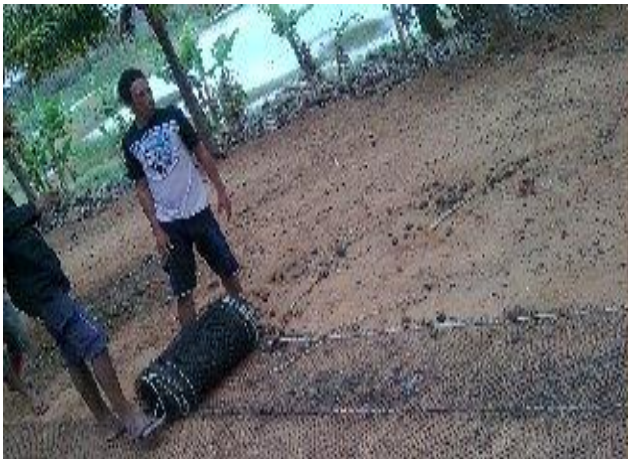
Figura 16: Preparação da rede com cordas, para ser presa nas laterais da barragem.

Para conter os resíduos de macrófitas que pudessem ir em direção à captação, foi implantada uma rede de retenção posterior à área do projeto piloto. Fotos 16, 17 e 18.

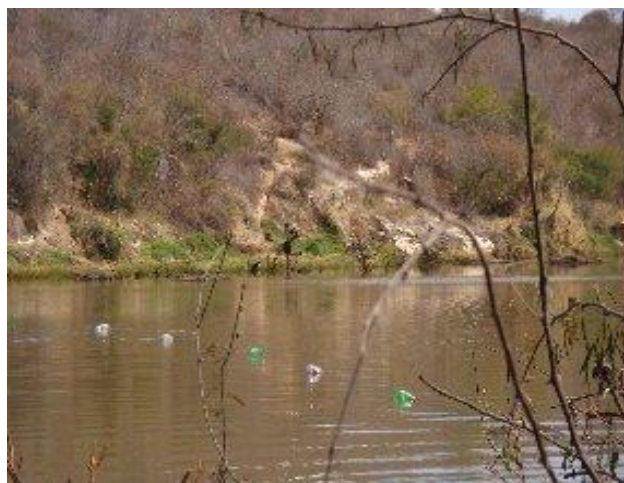
Figura 18: Rede de contenção presa às margens e suspensas por bóias de garrafa PET.

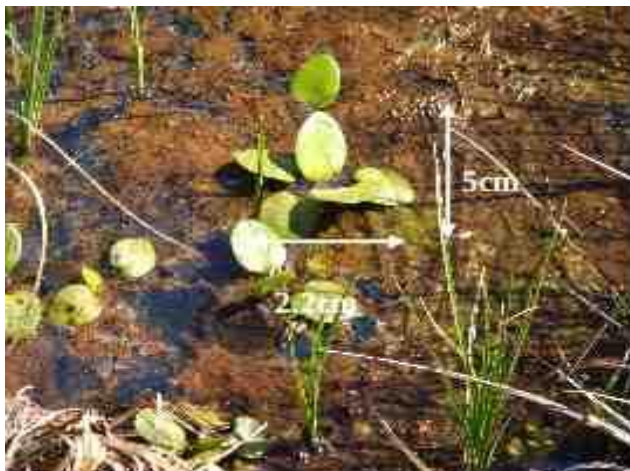
Figura 20: *Salvinia* sp.

A **Salvinia** (figuras 20 e 21) é um gênero de pteridófito (samambaia) aquática, que possui folhas inteiras formadas em verticilos de três, sobre um rizoma flutuante. Uma das folhas apresenta-se submersa, confundindo-se com raízes, devido ser muito dividida. Sua aparência é esbranquiçada e sustenta os soros (estrutura que contém os esporos). As folhas que flutuam são cobertas de tricomas (pelos) que impedem a superfície de ficar molhada (RAVEN, EVERT E EICHORN, 2001).

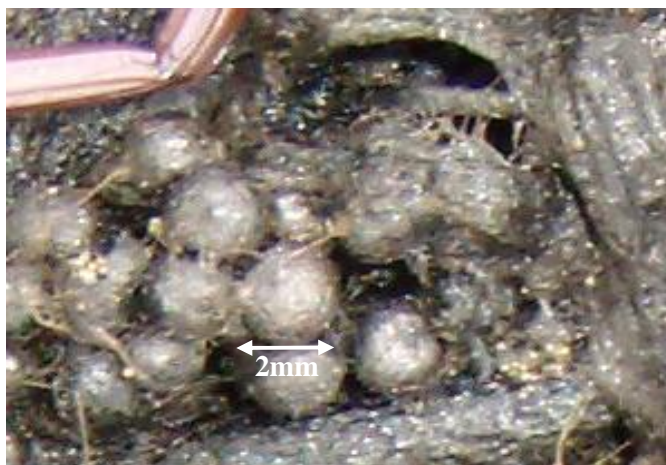
Dentro da massa de macrófitas removida havia uma grande quantidade de esporângios (fig. 22), que são pequenas cápsulas onde são produzidas dezenas de esporos reprodutivos, o que justificaria a fácil dispersão da salvinia através do vento, da água, das patas, pelos e penas de animais.

Figura 22: Esporângios de salvinia

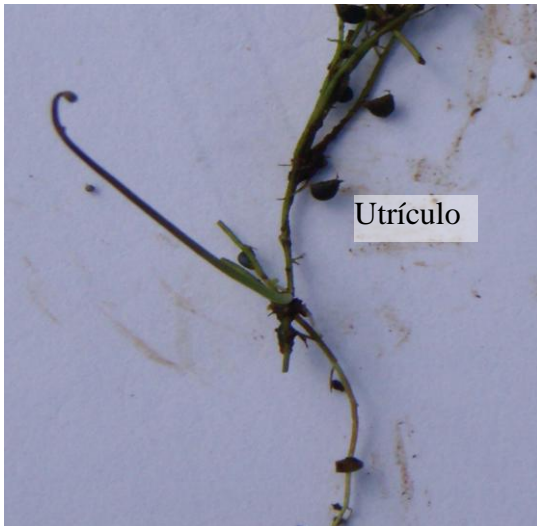
Figura 23: Utricularia minor

A **Utricularia minor** é uma espécie de erva aquática, carnívora, que também foi encontrada na Barragem do Riacho do Jardim. Sua principal característica é a presença de utrículos (figura 23), bexigas que possuem um mecanismo de captura de organismos, ainda pouco estudado (SOUZA e LORENZI, 2005). Esta espécie é muito sensível a ambientes degradados, ou seja, é uma espécie bioindicadora da qualidade da água. Em ambientes eutróficos apresenta um maior número de utrículos. Ecologicamente são importantes pela grande eficiência fotossintética, adaptando-se aos locais de alta turbidez, com pouca luminosidade, baixa oxigenação e altas concentrações de matéria orgânica. Não possuem raízes e sim rizoides pouco desenvolvidos (figura 24). Seu investimento energético nas bexigas está relacionado à obtenção de minerais, podendo flutuar na coluna d'água em locais de pouca turbulência. Durante o período reprodutivo emitem flores emersas, formando aglomerados com matéria orgânica em decomposição (figura 25) (NEID, 2010).

Segundo a mesma autora, existem estudos de conservação desta espécie, devido às suas interações ecológicas. Na América do Norte já está na lista de extinção. Em seus utrículos são encontrados vários tipos de microrganismos como insetos, cladóceros, copépodos, oligoquetas, ostracodes, paramécios e rotíferos, também presentes na Barragem do Riacho do Jardim, como mostram os resultados das análises anexados.

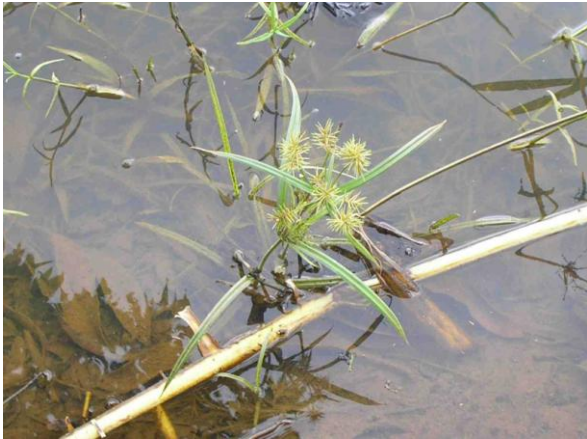
Figura 26: *Oxycaryum sp.*

A família das **Cyperaceae** (ciperáceas) compreende ervas rizomatosas, com inflorescência em forma de espiguetas, sustentada por brácteas no ápice de um caule triangular, com flores inconspícuas (pouco vistosas), encontrada em áreas abertas e alagáveis. Suas folhas possuem margens revestidas de acúleos (projeções da superfície, semelhantes a espinhos), que cortam como navalha, por isso deve-se manuseá-las com cautela, dentre os gêneros encontrados estão o *Oxycarium* e o *Cyperus* (figuras 26 e 27).

A invasão do *Oxycarium* contribuiu com a redução do espelho d'água da Barragem do Riacho do Jardim em aproximadamente 79%. Apresentando-se emerso, como epífita colonizadora de matéria orgânica, cujo substrato provavelmente constituiu-se de macrófitas sobrenadantes, nesse caso a *Salvinia oblongifolia*, que dominava antes da sucessão, segundo informações de fazendeiros, mas que ainda está presente consideravelmente.

Este capim apresenta-se com uma média de 80 cm de comprimento sobre o substrato (ilhas de matéria orgânica), com raízes de comprimento superior a 100 cm. Isto facilita a remoção de nutrientes do meio, principalmente para aquelas que estão próximas às bordas, onde encontram solo. Assim, desenvolvem-se mais e proliferam com facilidade. Os troncos das árvores, que não foram removidos na construção da barragem, ancoram as ilhas de capim, formando baceiros e estes se encontram tomando a superfície do corpo hídrico. O desenvolvimento de *Oxycarium* está limitado à área úmida, mas outro gênero de ciperácea foi observado, o *Cyperus*, ocupando esparsamente o solo úmido do entorno da barragem.

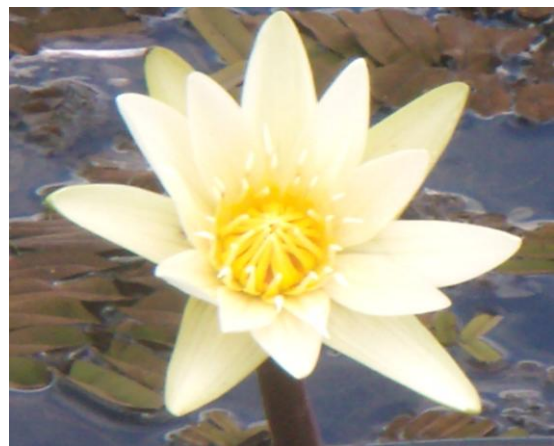
O **Lírio D'água** (figuras 28 e 29), a *Nymphaea sp.*, caracteriza-se por ser uma planta aquática que tem suas raízes presas ao substrato, folhas grandes e vistosas, emersas, em forma de escudo. Suas flores são unitárias, brancas, como sugere o nome e possuem muitos estames de cor amarela. Exala perfume atraente, com a função ecológica de atrair insetos polinizadores, apesar de poder se autofecundar.

Figura 29: Flor da *Nymphaea sp.*

Para estudo de corpos d'água, como o da Barragem do Riacho do Jardim, a existência dessa vegetação facilita a avaliação do grau de eutrofização da água. O tamanho das folhas e flores de sua população aumenta conforme a disponibilidade de nutrientes. Foi verificado, no caso, que o tamanho desta diminuiu na medida em que se seguiu o curso do rio até a captação. No local em estudo, esta vegetação apresenta um pequeno número de indivíduos esparsos. No entanto, o seu aumento pode representar o sufocamento de plantas aderidas no fundo da lagoa, favorecendo a processos anaeróbios de decomposição da matéria orgânica. Isto faz parte de processos naturais de sucessões ecológicas e mudanças de comunidade ao longo do tempo (RAVEN, EVERT E EICHORN, 2001).

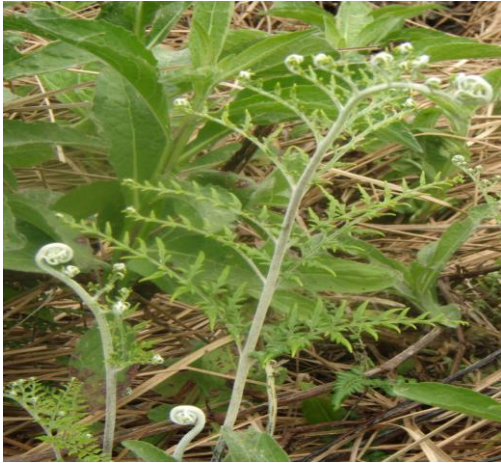
A área no entorno da Barragem do Jardim, exposta pela redução do nível da água, começou a apresentar características de sucessões ecológicas e invasão de plantas terrestres. É possível encontrar vários tipos de herbáceas, mas o que caracteriza uma área em recuperação é a presença de **pteridófitas** (samambaias) (figura 30) terrestres, da família *Polypodiaceae*. Estas plantas proliferam no ambiente devido à sua reprodução ser através de esporos, que são muito pequenos e produzidos em grande quantidade (RAVEN, EVERT E EICHORN, 2001).

Figura 30: Samambaia terrestre

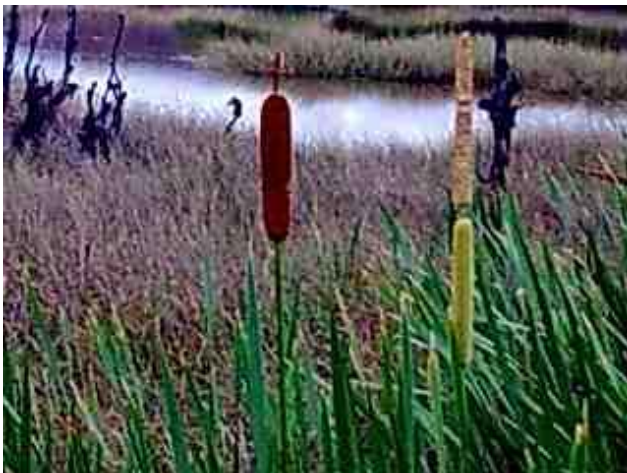
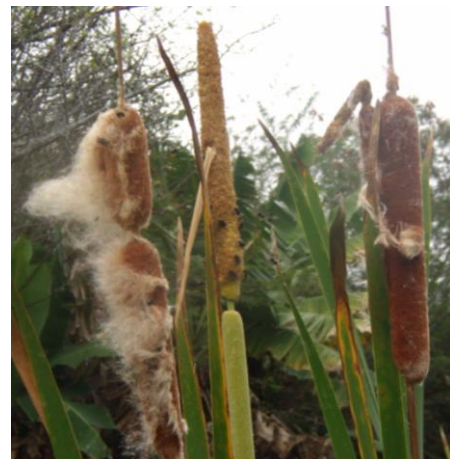
A *Thypha sp.*, conhecida como Taboa, é uma macrófita emergente, seus órgãos reprodutivos são aéreos (fig. 31 e 32), sua folhas atravessam o espelho d'água, mas suas raízes estão submersas, em locais de baixa profundidade, também possui rizomas bem desenvolvidos (TUNDISE eTUNDISE, 2008).

Figura 31: *Thypha sp*

Figura 32: *Thypha sp*

É utilizada em processos de fito depuração da água, sendo capaz de reduzir sólidos sedimentáveis, através de suas raízes e rizomas; matéria orgânica através dos microrganismos que ficam aderidos à planta; nitrogênio pela atividade de bactérias nitrificantes e denitrificantes associadas à planta; microrganismos patogênicos pela atividade de bacteriófagos ou protozoários também associados à planta; metais pesados por adsorção e acumulação. Outro termo utilizado para a descontaminação de ambientes é **fitorremediação**, onde a Typha é indicada, devido ao seu baixo custo e eficiência (MARTINS, ET AL, 2010).

Esta espécie tem invadido a Barragem do Riacho do Jardim e, partindo destas informações, é possível dizer que seu controle por remoção mecânica é viável, mas sua retirada completa pode trazer danos para a qualidade da água.

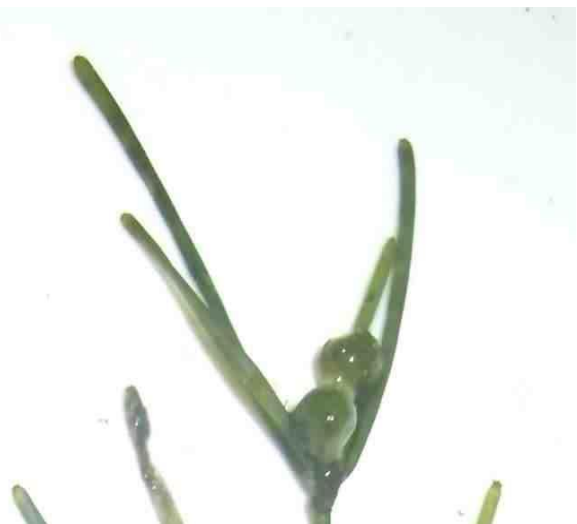
A alga verde carofícea, ***Chara sp.*** (figuras 33, 34, 35), macroscópica, assemelha-se a uma planta pelo processo de divisão celular e reprodução. Como as samambaias, a *Chara* reproduz-se por esporos e desenvolve-se em águas rasas e lagos temperados (RAVEN, EVERT E EICHORN, 2001). Por isso, ter sido encontrada nas bordas da Barragem do Riacho do Jardim.

Figura 34: Esporângios de *Chara*.

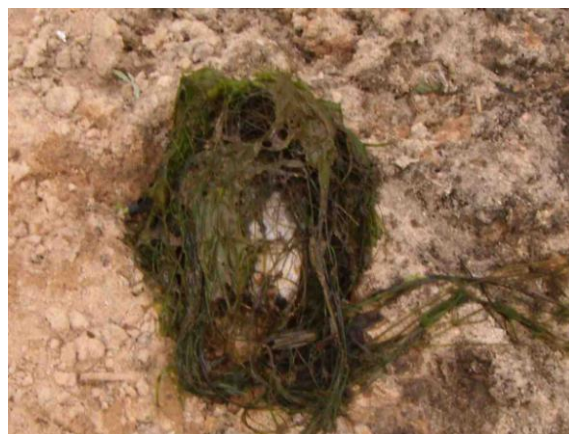
Figura 35: Tufo de *Chara* removida da borda da barragem.

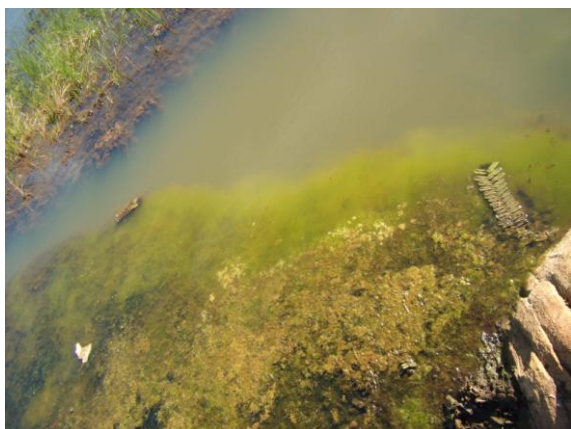
Figura 36: Tapete microbiano

Os **tapetes microbianos** (fig. 36 e 37) são interações simbióticas entre algas fotoautotróficas e bactérias. Estão presentes em sua composição, diatomáceas, cianobactérias e bactérias sulfurosas púrpuras e verdes. Estas colônias de microrganismos estabilizam o sedimento das bordas da Barragem do Riacho do Jardim, através de fluidos pegajosos (mucilagem) ou se ligam às partículas sedimentares de outra forma (SILVA, *et al*, 2010).

Esse tapete é estratificado verticalmente, com características físico-químicas e fisiológicas diferenciadas para cada zona. Estas se distribuem em camadas multicoloridas, onde coexistem organismos quimioautotróficos, fotoautotróficos e heterotróficos. Constituem ecossistemas altamente produtivos, começando pelas cianobactérias nas camadas superiores, que são produtoras primárias. Elas disponibilizam o oxigênio dissolvido para as camadas inferiores do tapete e sintetizam compostos orgânicos de carbono, que chegam às outras camadas por lise (quebra) celular ou excreção ativa (MARTÍNEZ-ALONSO, *et al*, 2010).

Ainda segundo o mesmo autor, as bactérias fototróficas anoxigênicas (bactérias sulfurosas púrpuras e verdes) encontradas abaixo da camada oxigenada do tapete, contém enxofre e se forem atingidas pela luz, podem fixar carbono inorgânico como consequência do seu metabolismo fotossintético, com o sulfeto como doador de elétrons. Organismos quimiolitotróficos (como as ferrobactérias), normalmente encontrados entre as camadas anóxicas e oxigenadas, onde o oxigênio e o sulfeto coexistem, são capazes de fixar carbono inorgânico independente da luz, utilizando diferentes doadores de elétrons, tais como hidrogênio ou compostos reduzidos de enxofre e oxigênio como acceptor de elétrons.

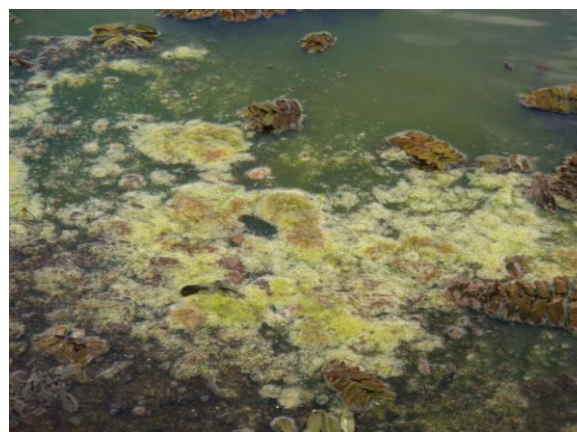
Figura 37: Espuma cheia de bolhas de gases produzidos pelo tapete microbiano.

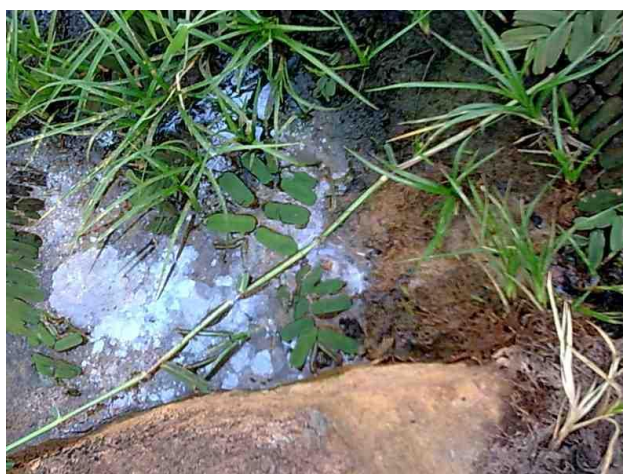
Figura 38: Substância sobrenadante de brilho nacarado.

Na superfície da Barragem do Riacho do Jardim é possível observar, próximos às bordas, a formação de uma camada gelatinosa com coloração de brilho nacarado (fig.38). Isto pode ser atribuído à formação de uma película de hidróxido de ferro, chamada de biofilme, produzida por ferrobactérias, provavelmente dos gêneros *Leptothrix*, *Galleonella* ou *Creathrix*. Esta substância adere à luz das tubulações das adutoras, causando obstruções, além de atribuir sabor e odor à água e causar corrosão. Para ter-se certeza deste processo, seria necessária a coleta desse material para análises químicas, que na ocasião não foram possíveis de serem realizadas (PIVELI e KATO, 2006).

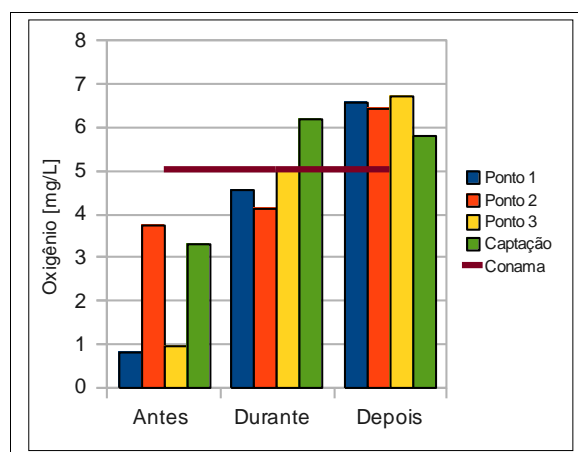
Figura 39: Concentração de oxigênio dissolvido antes, durante e depois do desenvolvimento do projeto piloto.

As concentrações de oxigênio (fig.39) dissolvido apresentadas no período anterior à limpeza mostram que as condições de oxigenação deste corpo hídrico estavam muito baixas e se comparadas ao CONAMA 357/05 (BRASIL, 2005) estão com valores muito abaixo da concentração mínima de 5mg/L, estabelecida para rios de classe II, de acordo com a mesma legislação.

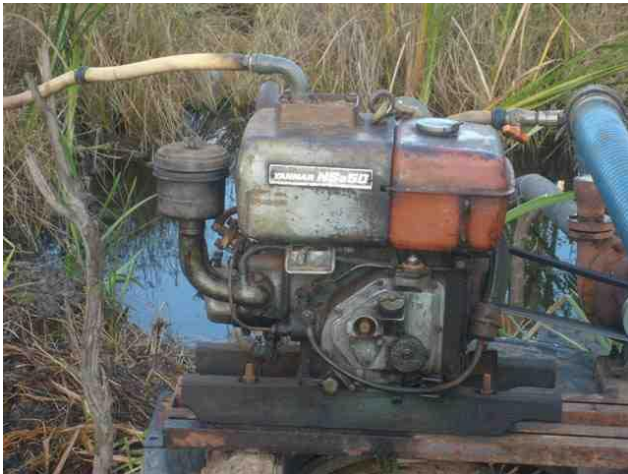
Figura 42: Bomba de 75 CV captando água do rio.

Durante a realização do trabalho, foram identificadas dezesseis captações irregulares, sem outorga, com bombas de 75 CV (fig. 42), para uso na irrigação. Esta água captada é transportada para áreas distantes e utilizada em gotejadores (fig. 43) e aspersores (fig. 44). Existem mais duas captações irregulares, sendo uma por sifonamento (fig. 45) e outra através de ligação clandestina na descarga de fundo da barragem (fig. 46). O descontrole sobre o volume de água retirado da barragem pode comprometer o abastecimento humano, seja pela diminuição do volume armazenado, seja pelo aumento da concentração dos solutos.

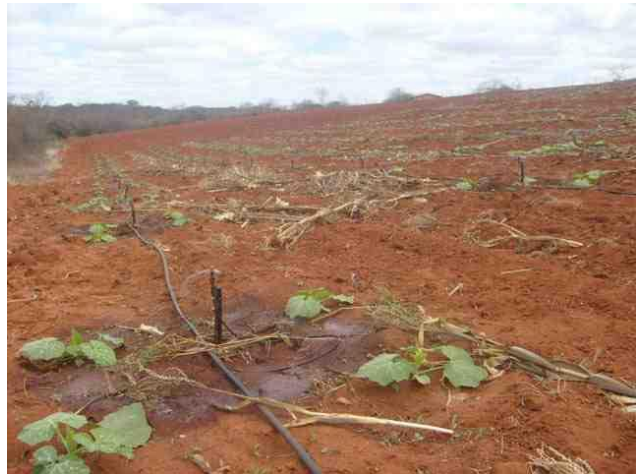
Figura 43: Plantação de abóbora irrigada por gotejamento.

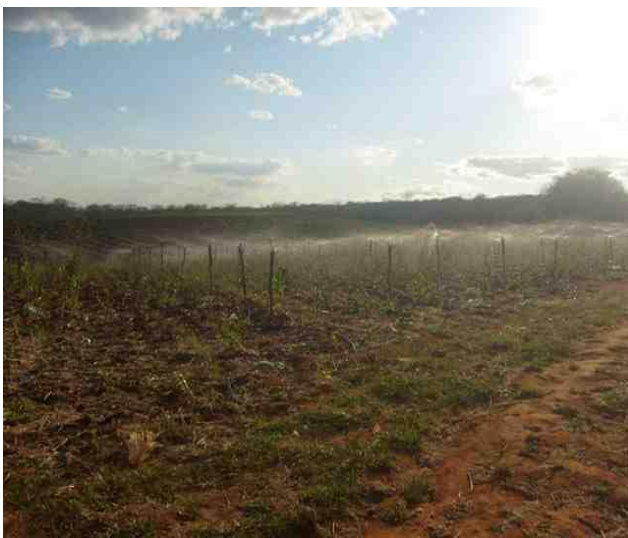
Figura 44: Irrigação por aspersão.

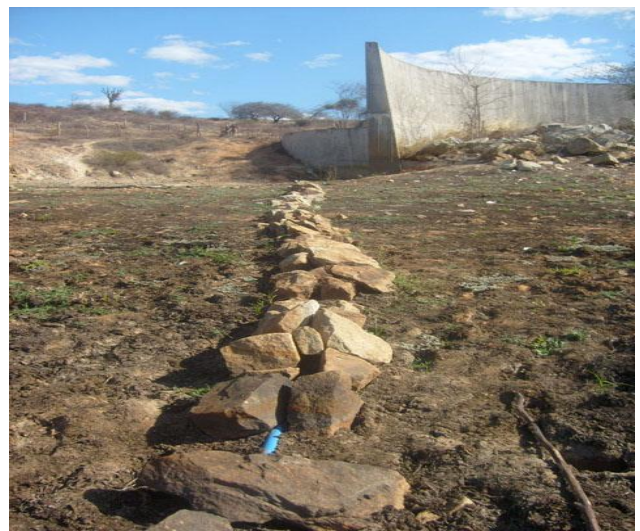
Figura 45: Tomada d'água clandestina dentro da barragem, utilizada para irrigação.

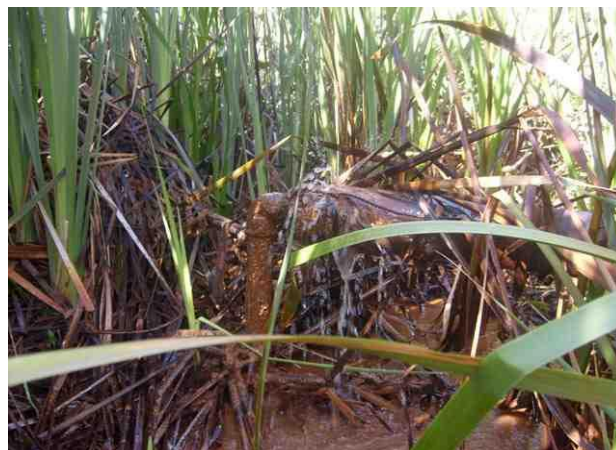
Figura 46: Tomada d'água na descarga de fundo.
