BARRAGEM DE ALGODÕES I: UMA BREVE ANÁLISE SOBRE O LAUDO PERICIAL DA TRAGÉDIA

BARRAGEM DE ALGODÕES I: UMA TRAGÉDIA ANUNCIADA

ALGUMAS CONSIDERAÇÕES SOBRE O LAUDO PERICIAL

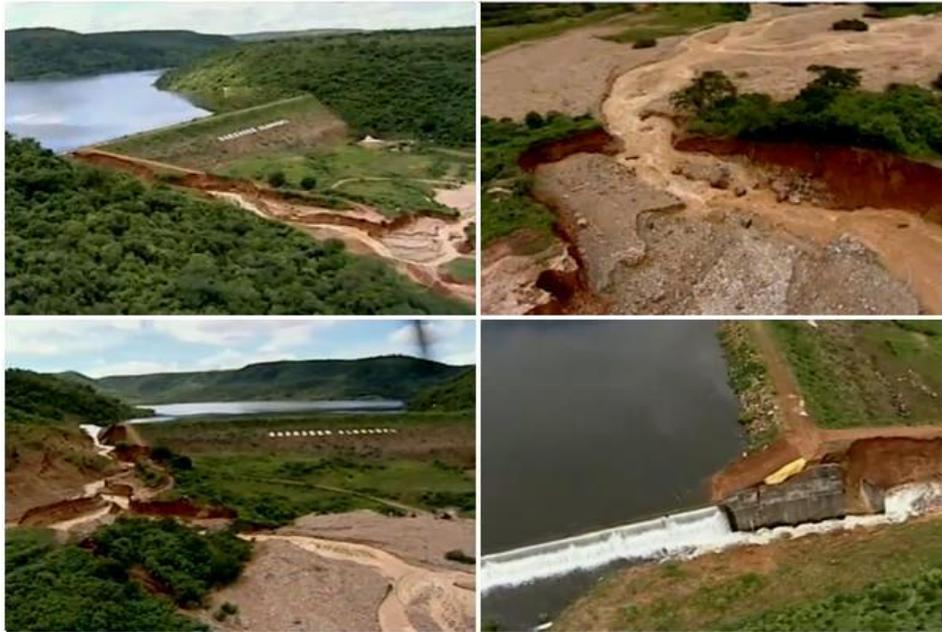
Na sequência de fotos da Figura 1, percebe-se o grau impactante do grande volume de águas que modificou a região, até outrora, paradisíaca.

Figura 1: Compilação de fotos do desastre da Barragem de Algodões I, incluindo vista parcial área, vista frontal e demonstração *in loco* da devastação da água. Fonte: O Globo (2008).

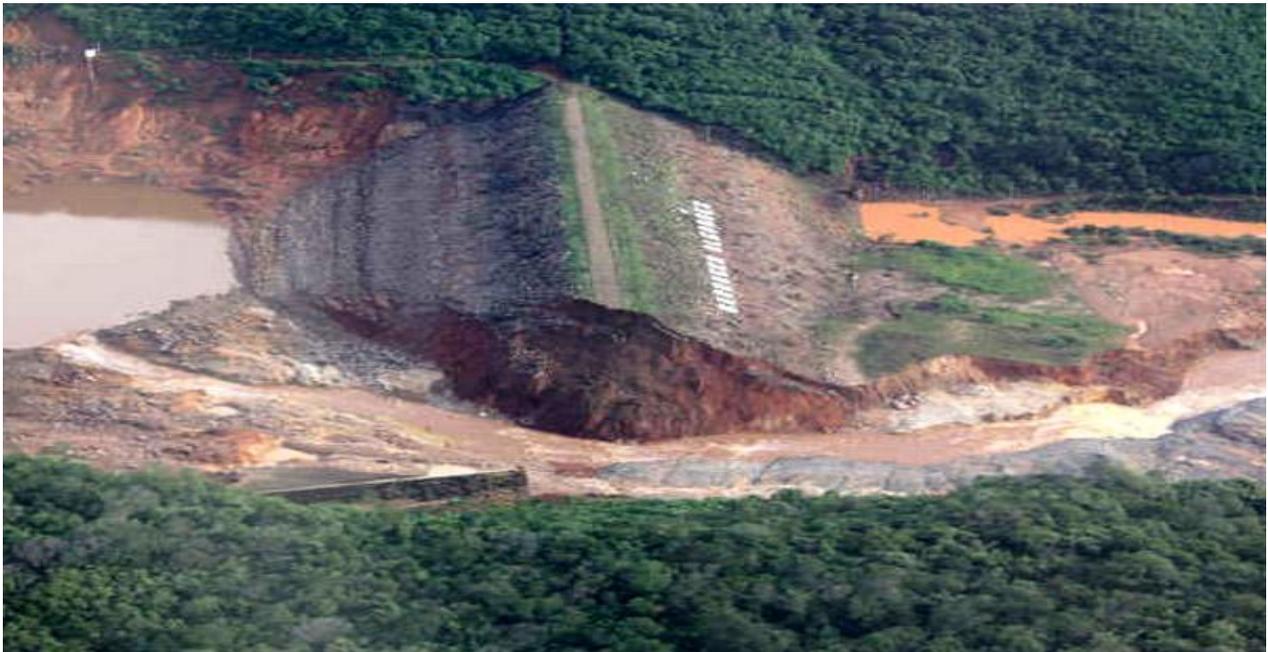
A área ficou devastada. A barragem rompeu na ombreira direita e a água percorreu vilarejos e até outros municípios. Na Figura 2, temos uma vista mais ampliada do rompimento destacando a ombreira direita e o nível de água já escasso do açude.

Figura 2: Rompimento da ombreira direita da Barragem de Algodões I.
Fonte: O Globo (2008)

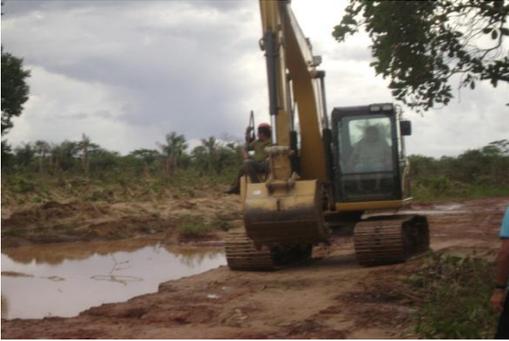
As Figuras 3 e 4, demonstram esse empenho, sendo que também é perceptível a sensação de deserto em alguns pontos.

Figura 3: Retroescavadeira ajudando no processo de transição. Fonte: Portal o Dia

Primeiramente, evidenciam-se as tramitações de veículos, máquinas e equipamentos com o objetivo de não somente socorrer os necessitados, mas basicamente com o intuito de dar apoio no quesito “acessibilidade” ao local como, por exemplo, retroescavadeiras, tratores etc.

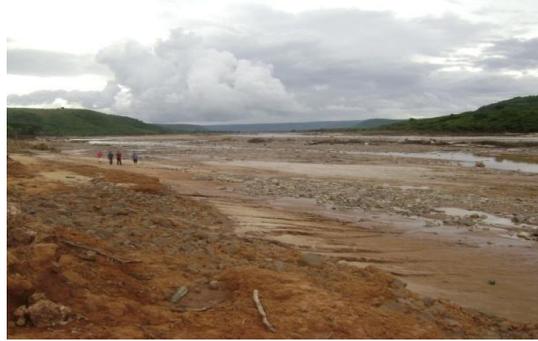
Figura 4: Vista da grande área desertificada. Fonte: Portal o Dia

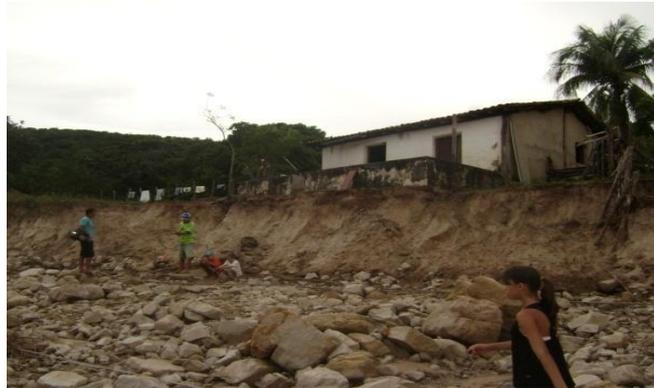
Contrastando com essa devastação, ainda existem locais onde é possível ter um vestígio do local ameno, agradável e economicamente sustentável que antes imperava no local. A Figura 5 mostra a presença de vegetação, típica do local, não atingida pelo desastre, em contrapartida com a residência desolada com seus domínios frontais devastados pela força da água, conforme a Figura 6.

Figura 6. Residência não devastada pela forças da água da barragem. Fonte: Própria (2009).
